**Tilstandsrapport for VVS-Installationer
For ejendommen
Lundtoftegade
2007**

Sag: 70907. E/F Lundtoftegade

Emne: Gennemgang af vvs - Installationer i kælder, fyrrum og loft

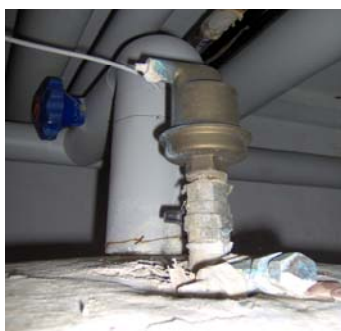
Circonventil i kælder

Der er monteret circonventiler på cirkulationsledning. Der er en enkelt der er tæret.

Circonventiler skal renses / udskiftes og tæringer skal udskiftes.

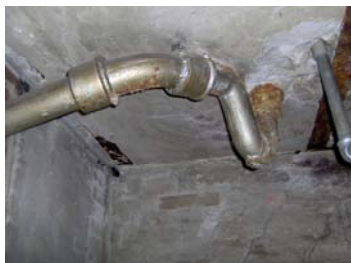
Afløb fra stueetage med synlige tæringer

Der er gennem årene blevet udskiftet tærede dele af faldstammerne i kælder. På ikke udskiftede dele ses tydelige tæringer, ligesom det må formodes at der er betydelige belægninger indvendig på faldstammerne

Det anbefales at udskifte samtlige faldstammer komplet fra rottespærre i kælder til ny lovlig installation.

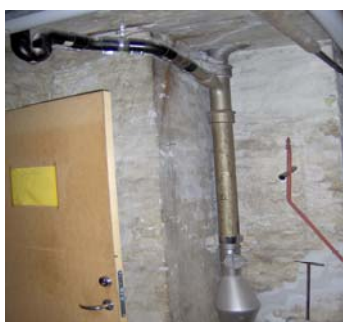
Der er monteret rottestop på faldstammer.
Faldstammer i lejligheder er ikke blevet kontrolleret.

Rottespærre monteret gl. faldstamme.
Rør til gulv afløb udskiftet.
